Dom Horodniczego na Zamku Dolnym w Wilnie. Co się kryło za uproszczoną fasadą?

The House of Horodniczy in the Lower Castle in Vilnius. What was behind the simplistic façade?

BIRUTĖ RŪTA VITKAUSKIENĖ
LIETUVOS NACIONALINIS MUZIEJUS /
VILNIAUS DAILĖS AKADEMIJA
ORCID: 0009-0000-5101-3862

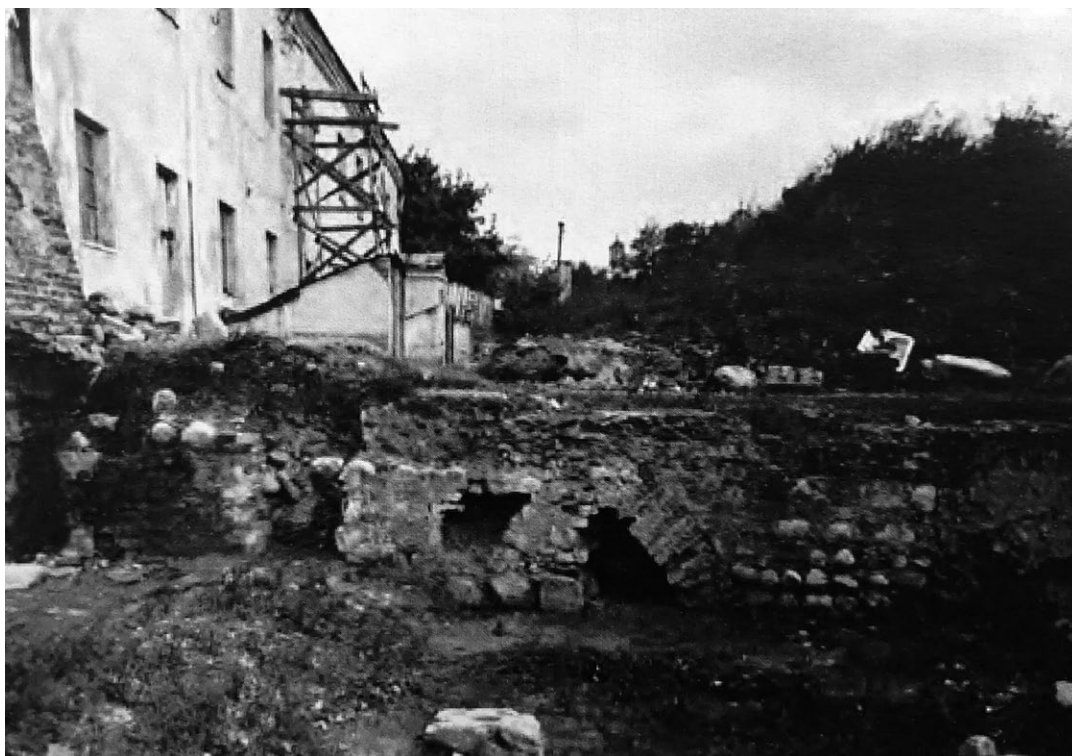
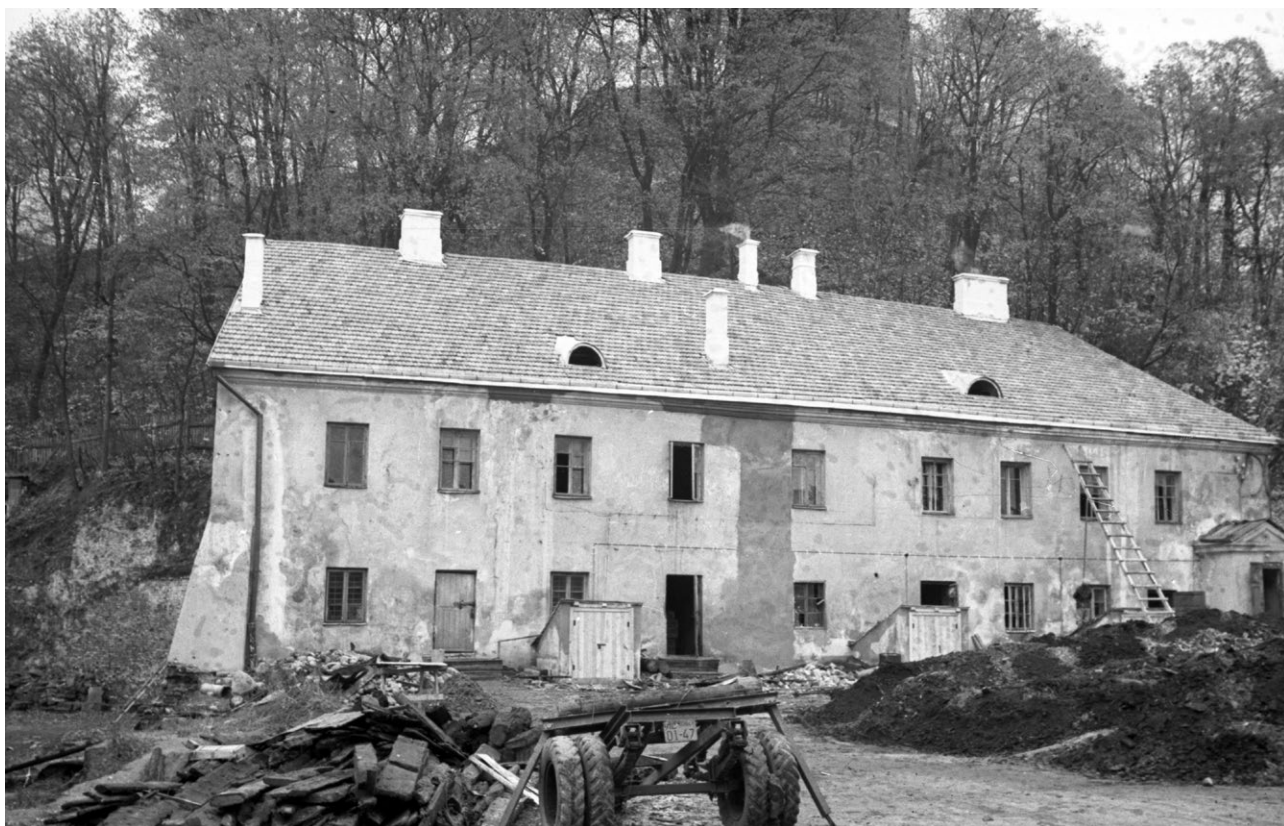
4. a-b. Widok od wschodu i od północy na fasadę Domu Horodniczego. Widoczne trzy wysokie przybudówki z wejściami do piwnic, wzniesione na miejscu zniszczonych podziemnych sztyj. Fot. z badań archeologicznych prowadzonych przez A. Tautavičiusa, 1959–1960 r., LIIR f. 1–105. Fot. LIIR

zdjęć jego fasady wykonanych podczas badań archeologicznych fundamentów kościoła pw. św. Anny i św. Barbary⁴ (il. 4 a–b), badacze nie znali pierwotnego kształtu tych wejść. Odkrycie zasypanej szyi i piwnicy całkowicie zmieniło pogląd na architekturę Domu Horodniczego, podniosło jego wartość i skorygowało kierunek konserwacji w stronę większej dbałości o zachowanie oryginalnych części.

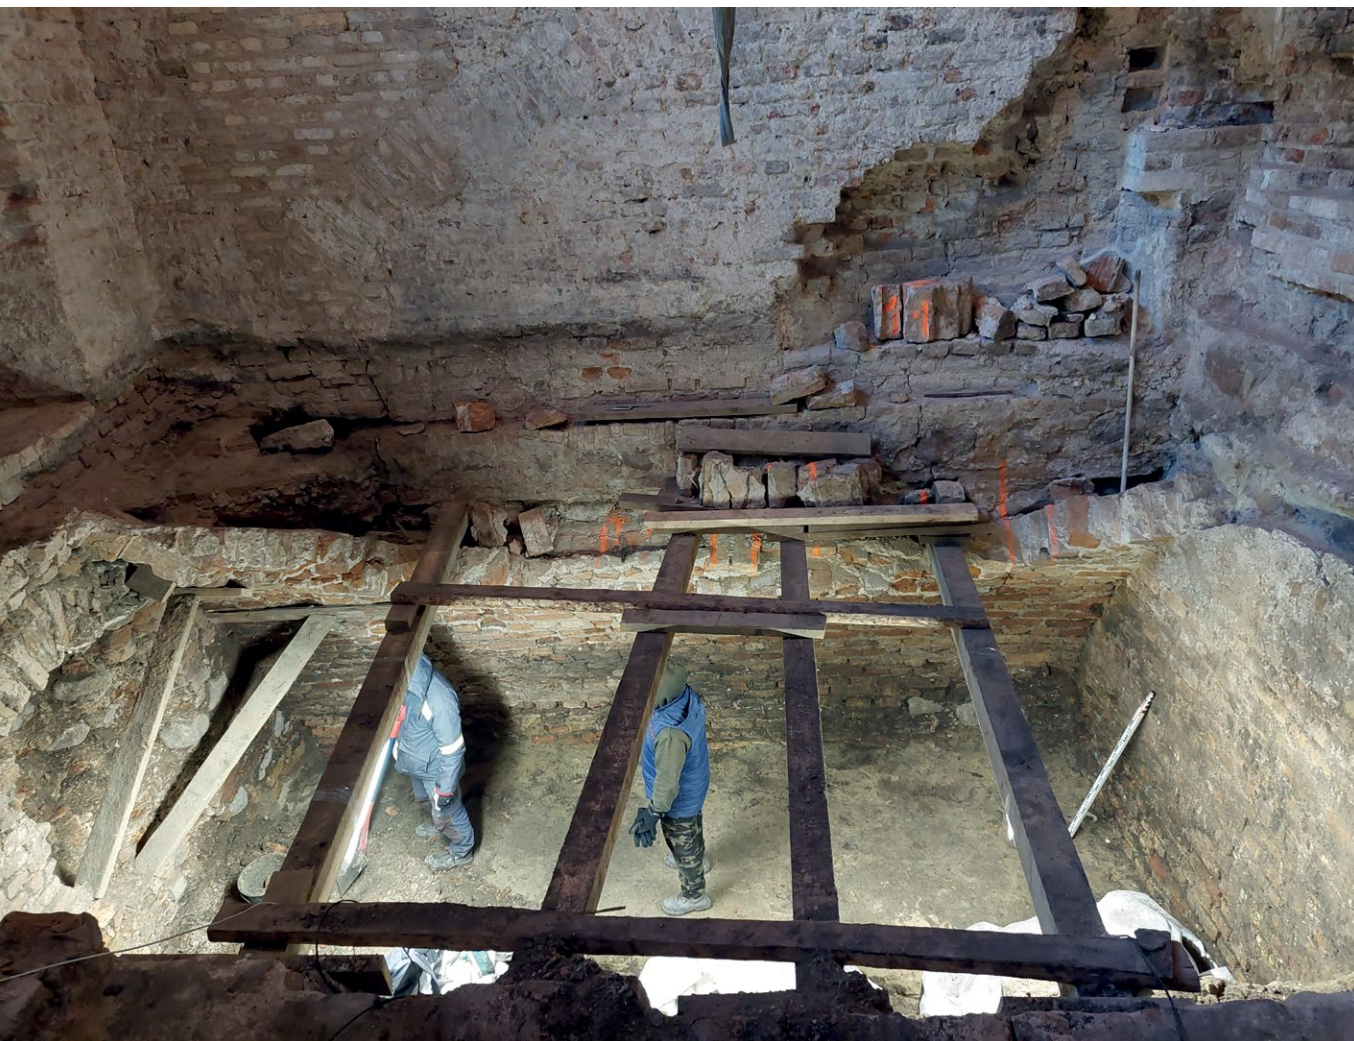
17. Odkopana piwnica P-1 z widocznymi pozostałościami sklepienia.
Fot. B.R. Vitkauskienė, styczeń 2022 r.

mocno zmienił się układ pokoi w lewej części domu. Jak pokazują badania archeologiczne piwnicy P-1 (il. 17), usunięto wówczas nie tylko sklepienie pomieszczenia, ale także przebudowano co najmniej dwa pokoje parteru i piętra. Na strop zmieniono niegdyś późnogotyckie sklepienia parteru.

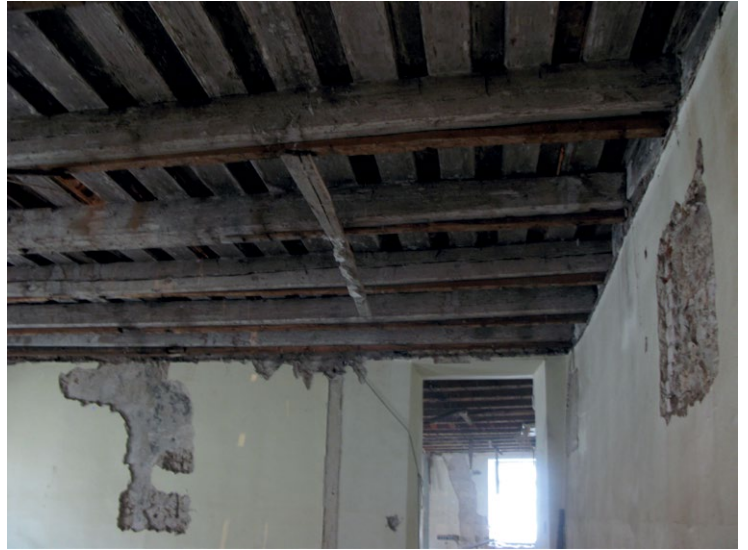
18. Strop z wtórnie użytych belek na piętrze.

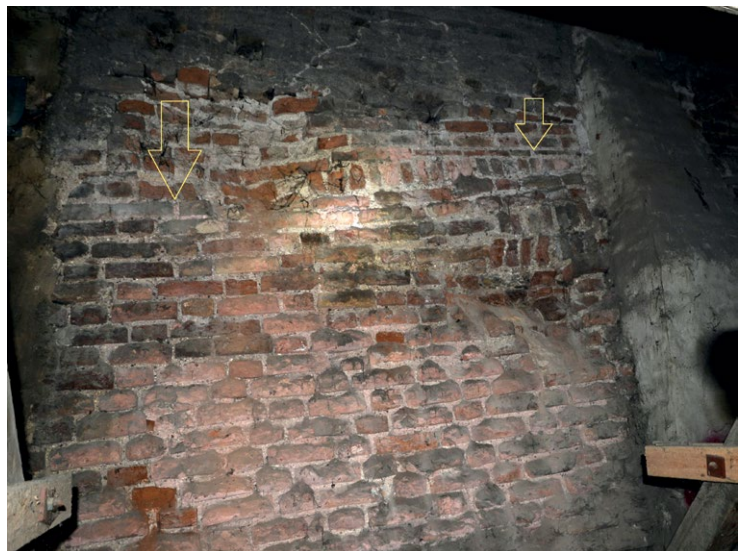
19. Różnica muru na poddaszu budynku.

Strzałki pokazują krawędź, gdzie kończy się mur ściany Domu Horodniczego.

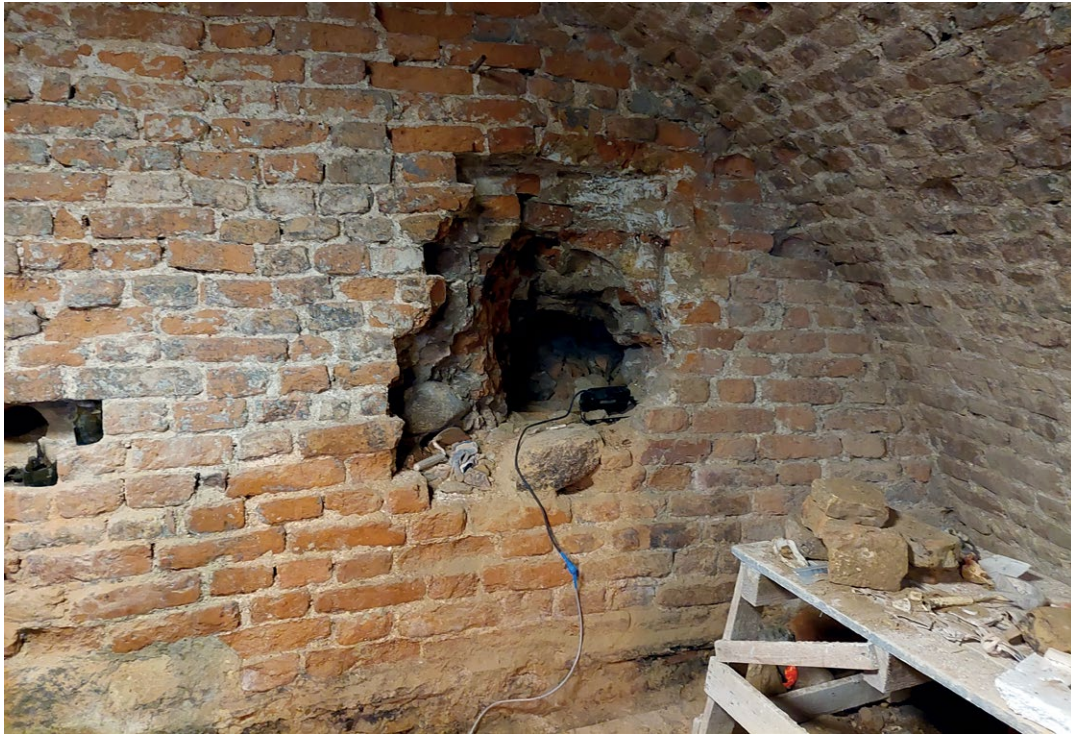
21. Otwór w tylnej ścianie piwnicy P-3 w stronę zbocza góry.
Fot. B.R. Vitkauskienė, 2022 r.

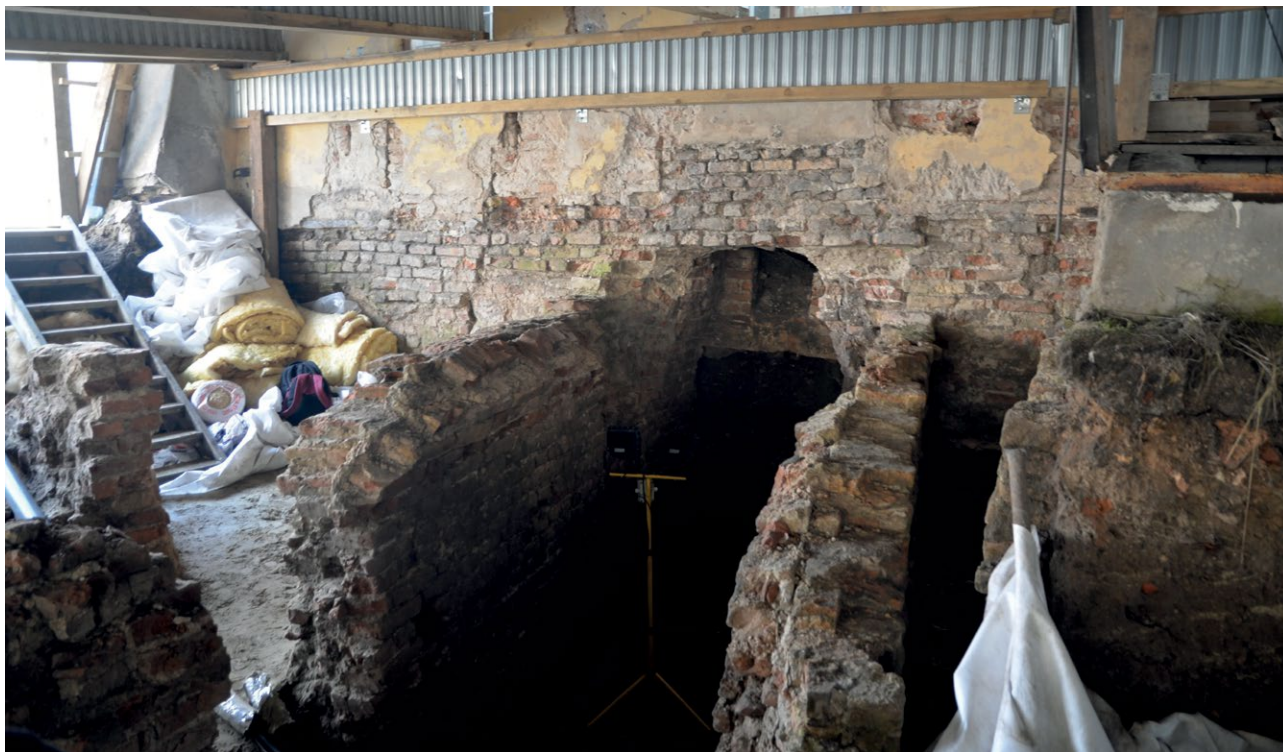
22. Odkopana szyja do zawalonej gruzem piwnicy P-1.
Fot. A.S. Czyż, 2020 r.
