FABIAN WELC¹

ZASTOSOWANIE METODY GEORADAROWEJ W BADANIACH DAWNEJ ARCHITEKTURY: RELIKTY GOTYCKIEGO KOŚCIOŁA W TRZYGLÓWIE /TRIEGLAFF (GM. GRYFICE, POMORZE ZACHODNIE)

**Application of the ground–penetrating radar method in research of past architecture:
relics of the gothic church at Trzyglów (com. Gryfice)**

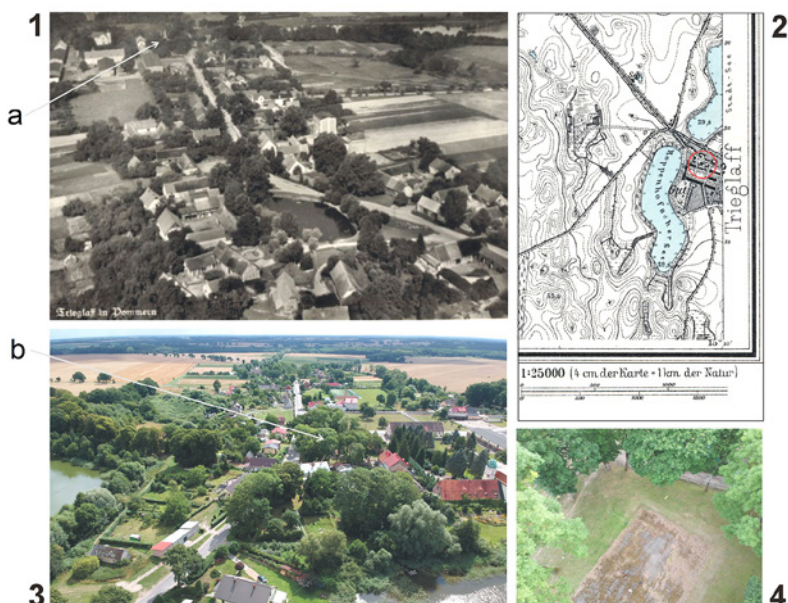
Ryc. 3. 1: Lokalizacja kościoła pw. św. Elżbiety (strzałka – litera a) na zdjęciu lotniczym z 1934 roku (źródło: internet). 2: Lokalizacja kościoła pw. św. Elżbiety na mapie z 1929 roku miejsca (czerwony okrąg) (źródło: [http://maps.mapywig.org/m/German_maps/series/025K_TK25/2156_\(773\)_Schessow_1929_APP_Sygn._M.top.25-1358.jpg](http://maps.mapywig.org/m/German_maps/series/025K_TK25/2156_(773)_Schessow_1929_APP_Sygn._M.top.25-1358.jpg)). 3: Widok z powietrza na teren, gdzie znajdują się relikty kościoła (strzałka – litera b) (fot. F. Welc). 4: Widok z powietrza na boisko sportowe, pod którym znajdują się relikty kościoła pw. św. Elżbiety (fot. F. Welc)

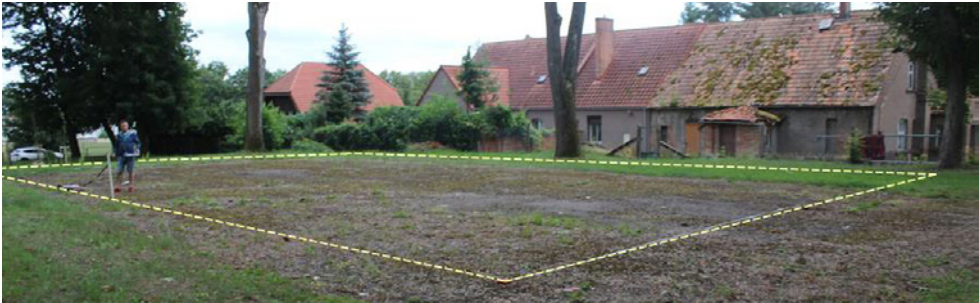
Ryc. 4: Widok na boisko sportowe, pod którym zlokalizowano relikty kościoła. Linią przerywaną zaznaczono granicę poligonu pomiarowego. Widok od północnego zachodu (fot. F. Welc)

W celu odtworzenia bryły kościoła pw. św. Elżbiety w Trzyglowie w pierwszym etapie wykonano profilowania georadarowe w obrębie poligonu pomiarowego (18 × 29 m) wytyczonego na obszarze boiska sportowego (ryc. 4). W trakcie pomiarów wykorzystano system Ground Explorer (GX) firmy Mala Geoscience. Prospekcję przeprowadzono z użyciem ekranowanej, bimodalnej anteny nadawczej o częstotliwości 750 MHz. Poszczególne profile pomiarowe oddalone były od siebie o stały interwał wynoszący 0,40 m.
