EWA ŁUŻYŃIECKA, MONIKA DĄBKOWSKA*
Politechnika Wroclawska

PRACE KONSERWATORSKIE I BADANIA ARCHITEKTONICZNE KLAUZURY DAWNEGO OPACTWA CYSTERSKIEGO W KRZESZOWIE PO DRUGIEJ WOJNIE ŚWIATOWEJ

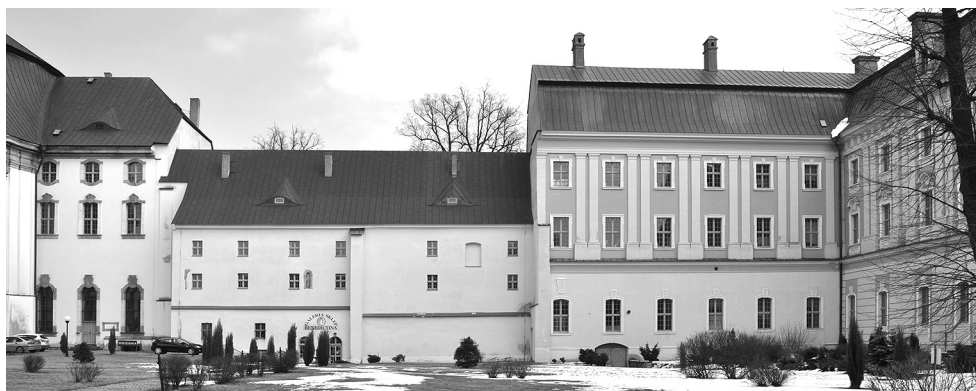
Il. 3. Widok budynku klauzury od strony zachodniej, 2018, fot. Adam Biela
